GERE LÁSZLÓ – VIZI MÁRTA

Egy múzeumpalota születése

A szekszárdi Wosinsky Mór Múzeum épületének története

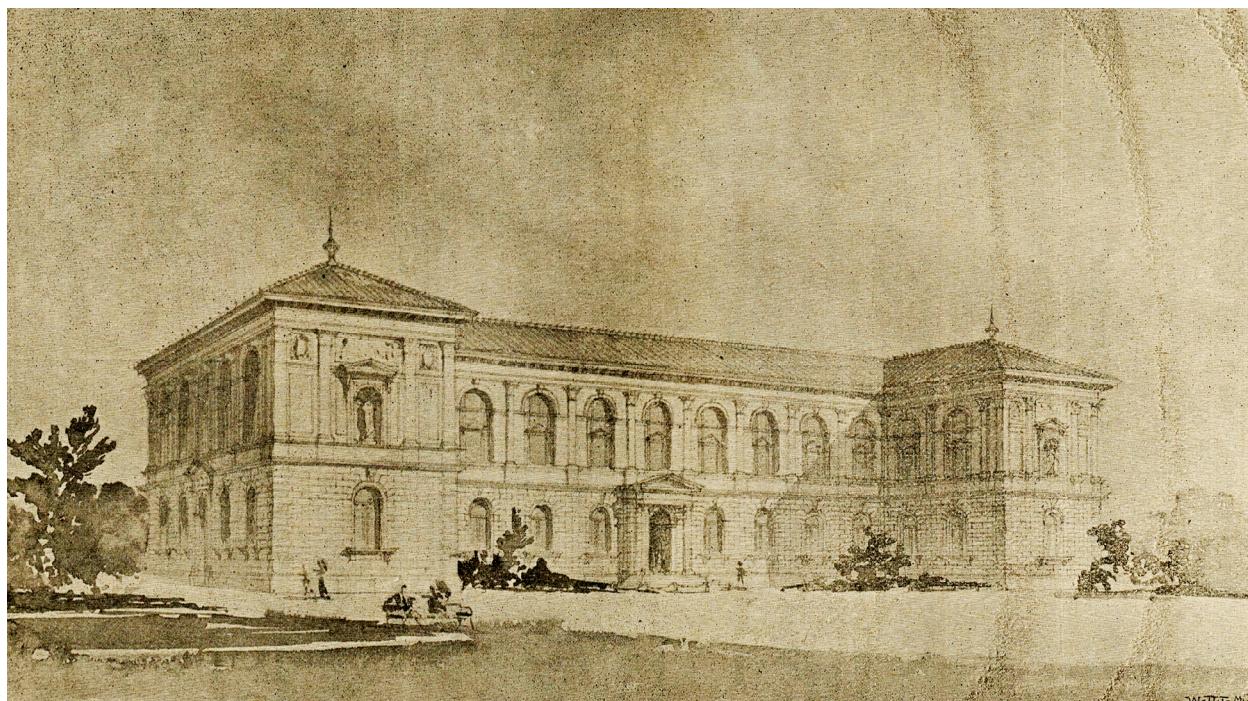
2. kép. A múzeum tervrajza – látványkép

A múzeum látványtervének bemutatásával már az 1900-ban megjelent Garay naptárban is találkozhatunk (2. kép),¹¹ majd később képeslapokon is látható a rajz (3. kép).¹² Érdekessége, hogy a figyelmes szemlélő az épület nyugati oldalán, középen egy bejáratot láthat. Ez azonban nem valósult meg. A nyugati szárny bejárata a keleti oldalon található.¹³

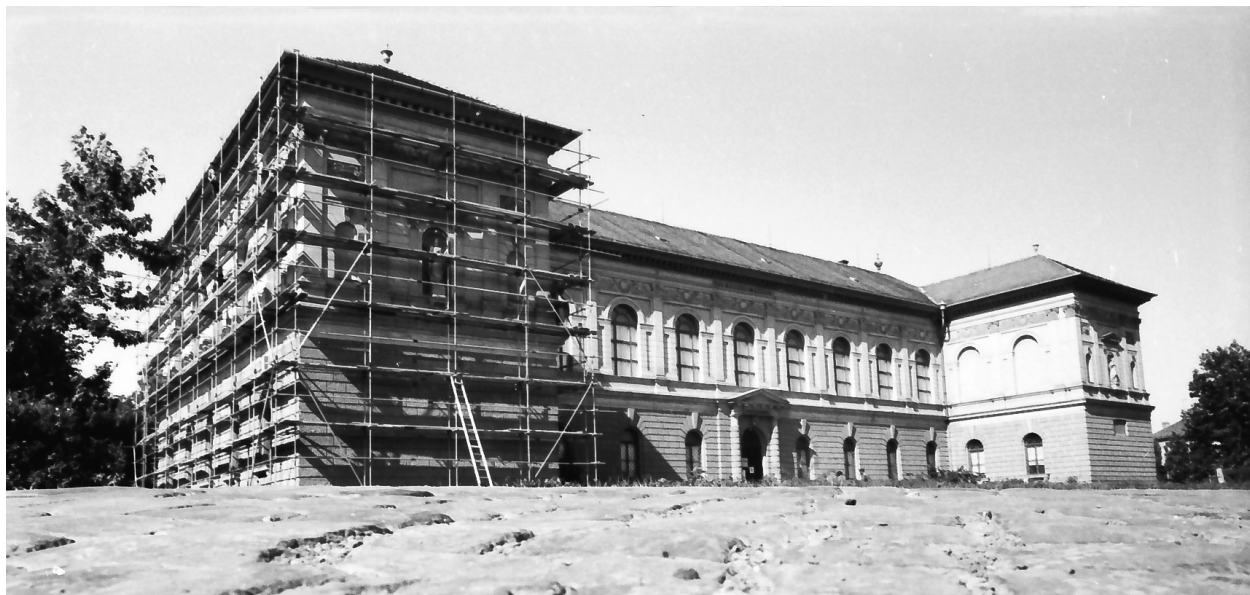
14. kép. Tatarozzák a múzeumot, 1965

A múzeumépület teljes külső tatarozása történt (14. kép).¹⁰⁶

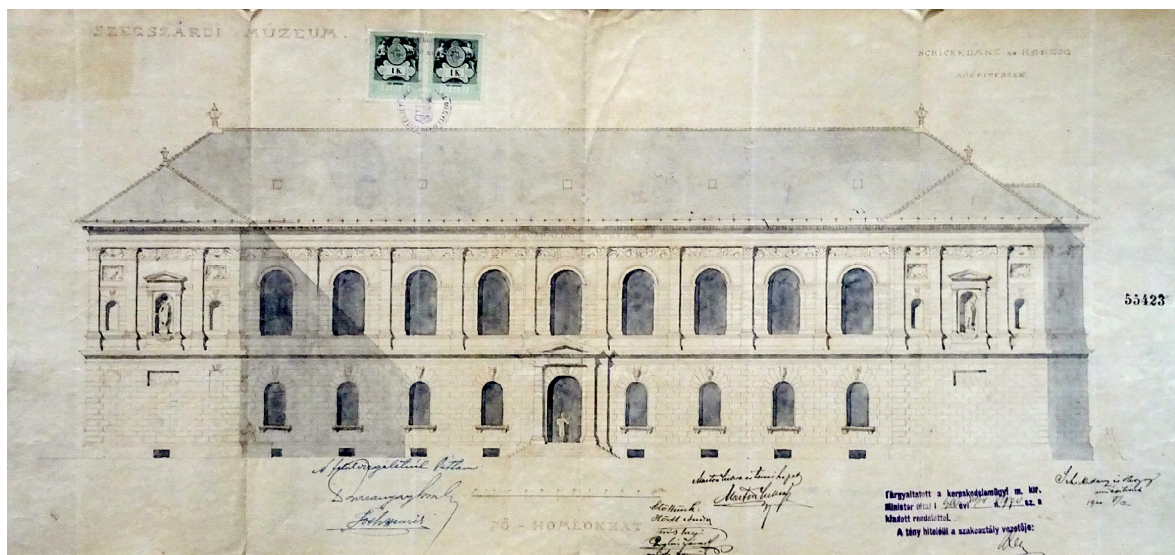
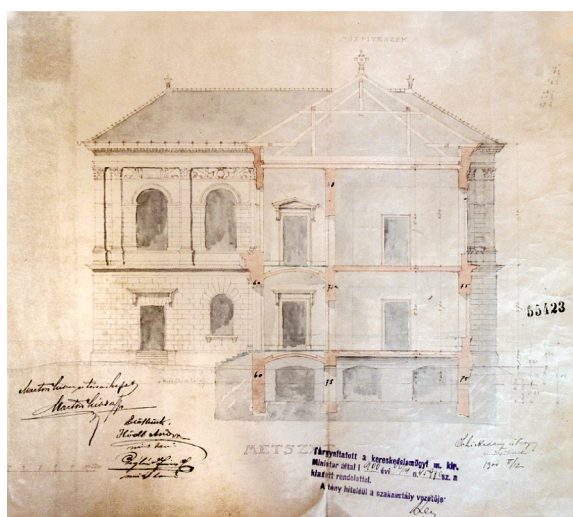
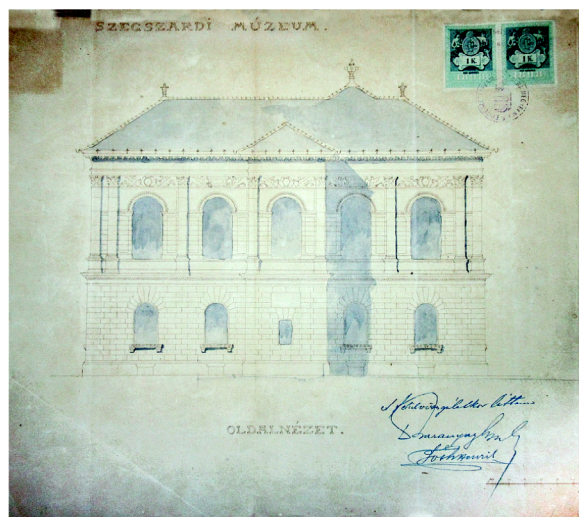
1. tábla. A múzeum homlokzatainak látványterve. 1: Déli homlokzat; 2: Nyugati szárny déli homlokzat és metszet; 3: A keleti homlokzat. Schickdanz A. és Herzog F. műépítészek terve (MNL TML MVI)

A múzeum épületének tervrajzai, a pince, a földszint, az emelet és a padlás fennmaradtak a levéltárban (2–3. tábla 1–3).⁸ A teljes alaprajzokon kívül az épület látványrajzai, színezett homlokzati rajzai is előkerültek, a tervezők által szignálva (1. tábla 1–3). A lépcsőházak metszetei bemutatják a két lépcsőház szerkezetét, lépcsőit.⁹

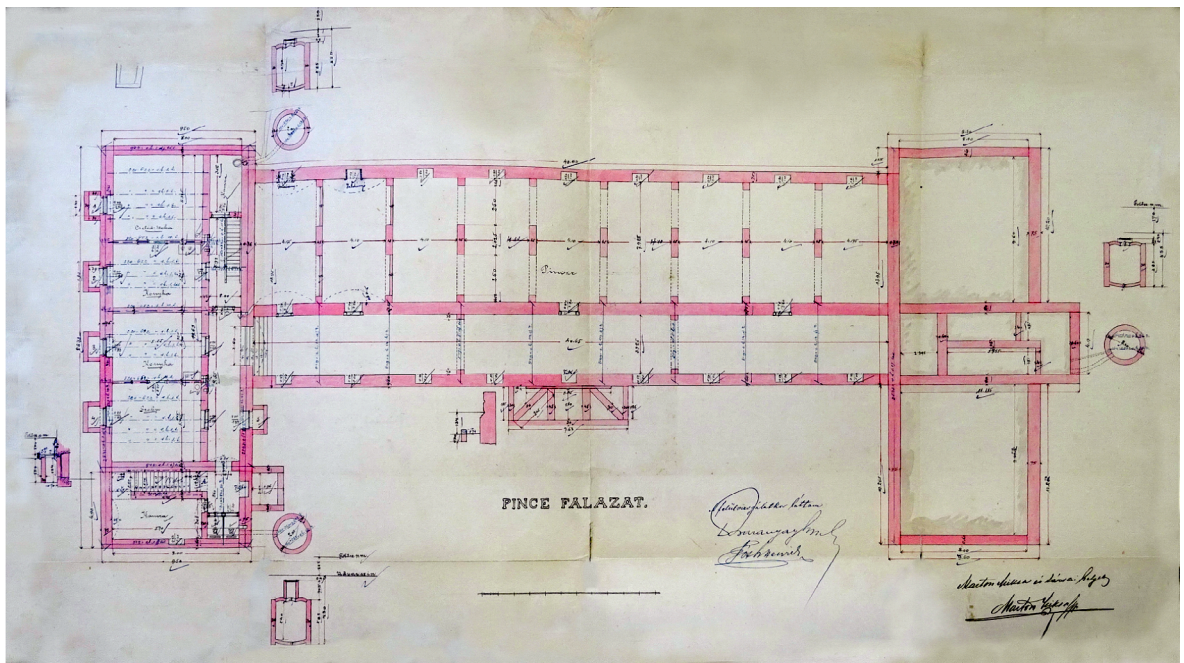
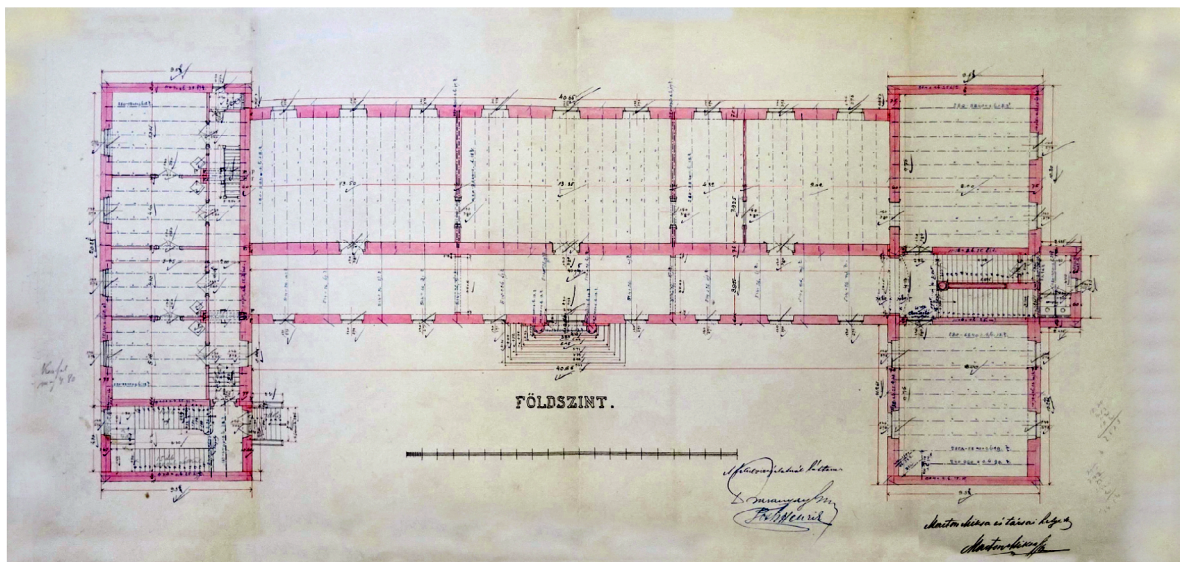
2. tábla. A múzeum tervrajzai. 1: A pince alaprajza; 2: A földszint alaprajza.
Schikedanz A. és Herzog F. műépítészek terve (MNL TML MVI)

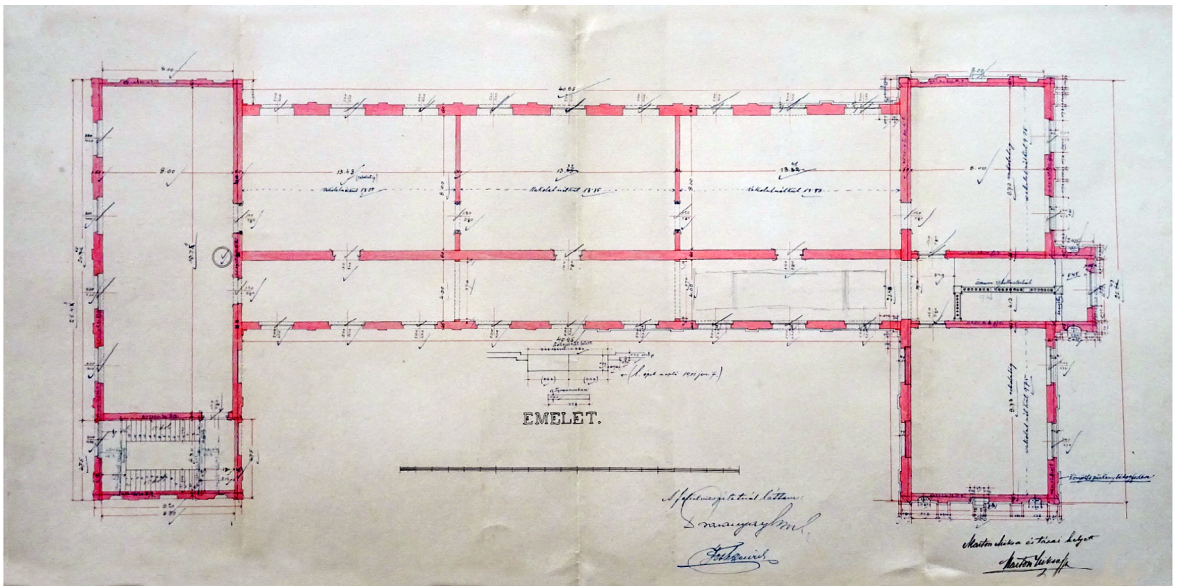
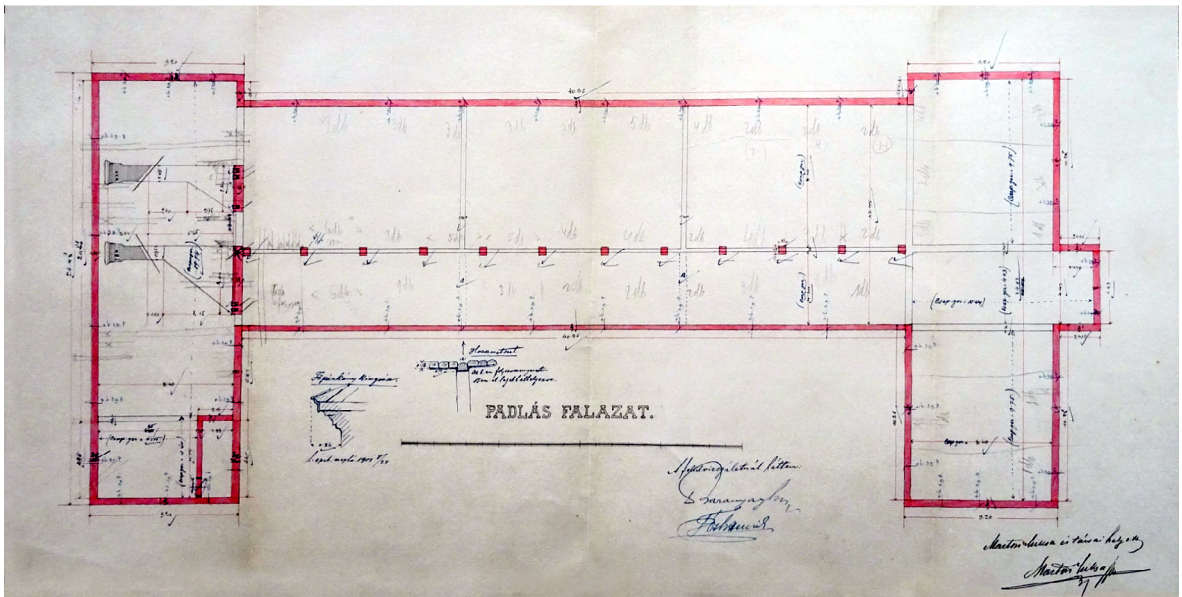
3. tábla. A múzeum tervrajzai. 1: Az emelet alaprajza; 2: A padlás tervrajza.
Schikédanz A. és Herzog F. műépítészek terve (MNL TML MVI)

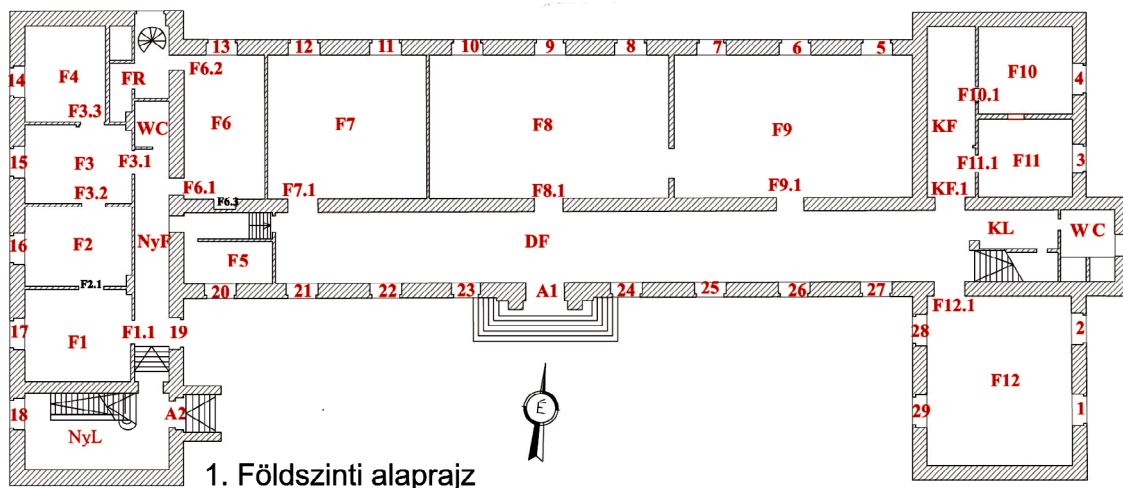
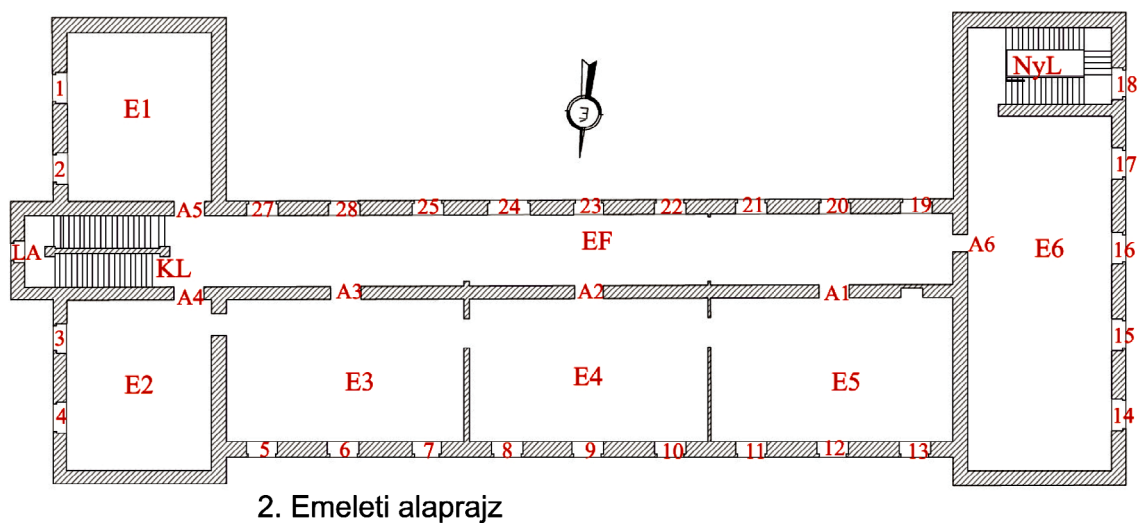
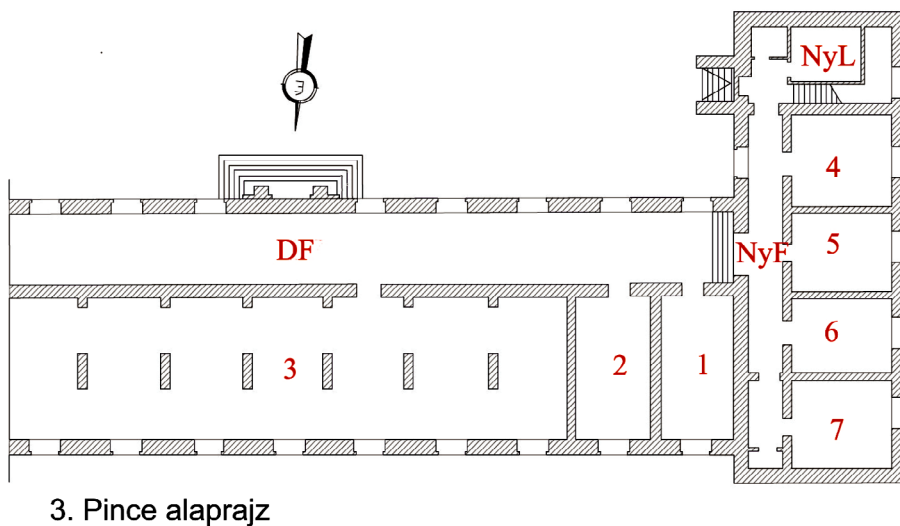
4. tábla. A múzeum három szintjének alaprajza a helyiségek számozásával. 1: Földszinti alaprajz; 2: Emeleti alaprajz; 3: Pincealrajz (Rajz: Pájer Tímea – Meridián Mérnöki Iroda Kft.)

Az épületet és a múzeum kiállítását az új épületben Haugh Béla ismertette.²⁵ A múzeum leírása segítségünkre volt az épület kiállításra szolgáló helyiségeinek áttekintéséhez, melyek egyértelmű azonosításához a helyiségeket megszámoztuk (4. tábla 1–3).²⁶

„A földszintnek egymásba nyíló öt termében [F6–F11 helyiségek] [4. tábla 1] vannak kiállítva a régészeti és történelmi emlékek oly sorrendben, hogy az első helyiség a kőkorszaknak tehát az ember művelődés legrégebb szakának fölűntetésére szolgál; az első terem mellé sorakozik a többi, a művelődés fejlődésének sorrendjében. A második terem magában foglalja a bronzkorszakot, harmadik a vasat is használó keltákét, a negyedik a rómaiak és a népvándorlás korát, az ötödik pedig a legújabb kort. Itt kellett volna még elhelyezni a czéhek emlékeit, de mivel erre nem jutott hely, Wosinsky e csoportot az emeleten lévő iparművészeti osztályba vitte.”³³

„A széles emeleti folyosó [E–F helyiség] [4. tábla 2; 6. kép] legnagyobb részét a néprajzi gyűjtemény foglalja el. A néprajzi tárgyak másik csoportja a könyvtár mellett lévő teremben van kiállítva.”³⁵

„Az iparművészeti gyűjtemény számára két szoba jutott [E3–E4 helyiségek] [4. tábla 2]. Az egyikben a régi czéhek emlékeit, szabadalmi leveleket, jegyzőkönyveket, czéhládákat, zászlókat, továbbá a modern iparművészet egy-egy kiválóbb termékét helyezte el Wosinski. A bőr-, vas-, agyag- és üvegipar egyaránt képviselve van, s közülük a helyi iparosok czikkei sem hiányzanak. Említésre méltók az egyik fazekasmester újabb ízlésű készítményei, melyek több kiállításon feltűnést keltettek. Ezen edényke készítését szintén Wosinski kezdeményezte, szorgalmazta és támogatta. A másik helyiségben jobbra a megyei hölgyeknek magyaros mintákat feltűntető hímzései vannak összegyűjtve.”³⁶

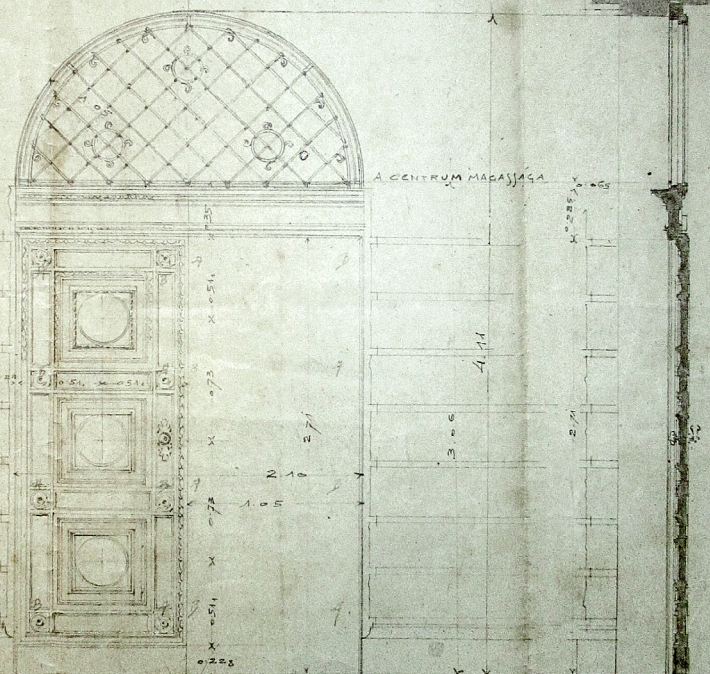
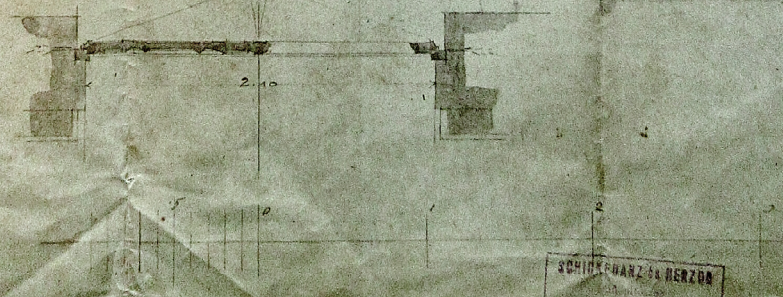
6. tábla. A múzeum főkapuja. Schikedanz A. és Herzog F. műépítésk, 1900 (MNL TML MVI)

Rendelkezésünkre állnak a bejárati ajtók, valamint az ablakok rajzai és részletrajzai (5–7. tábla). Ezeknek az eredeti rajzoknak nemcsak tudománytörténeti jelentőségük van, hanem nagyon fontos szerepük van a múzeumépület felújítása során is. Az ajtók, ablakok esetleges elhasználódott elemeit kell javítani, pótolni, esetleg újragyártani. Az épület és annak tartozékai így teljes egészében meg-

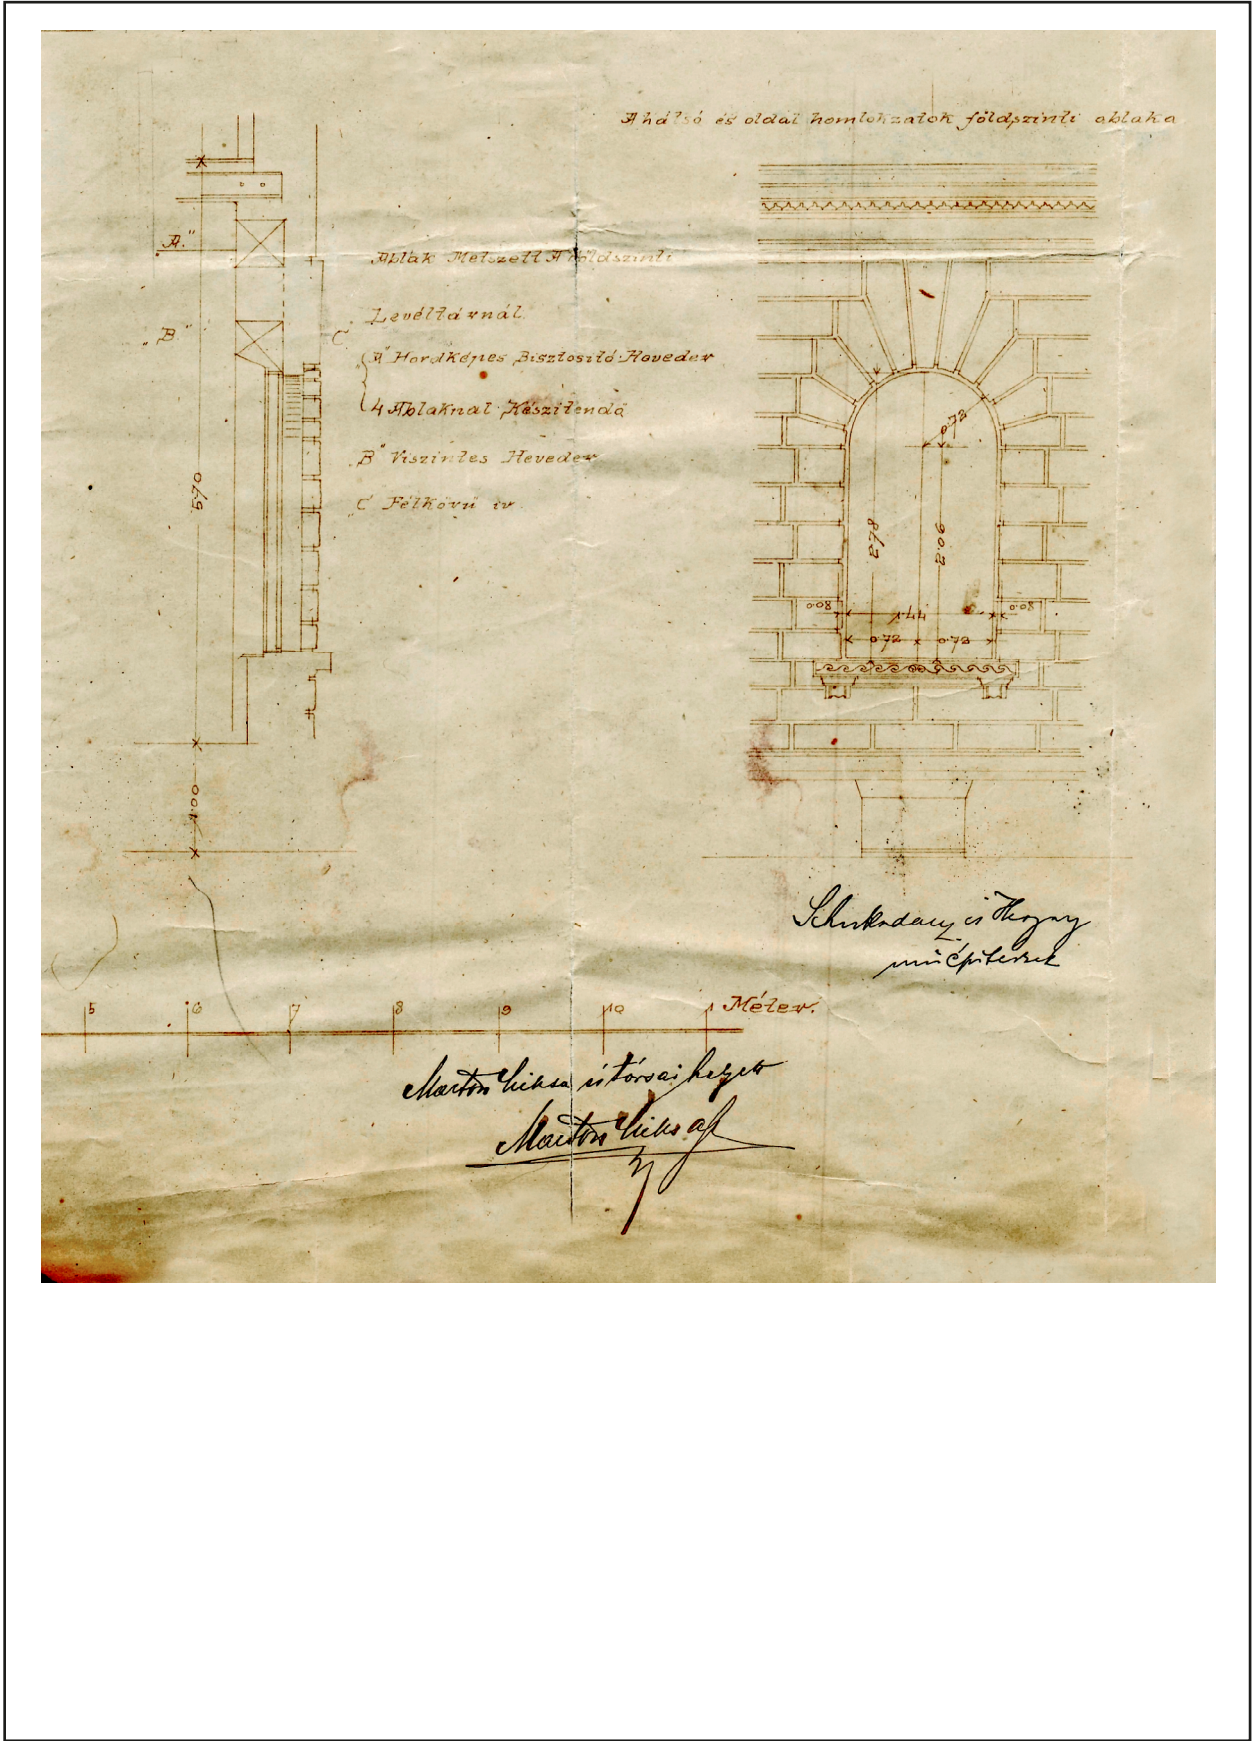
7. tábla. A múzeum északi homlokzatának ablaka, 1900. Schikodanz A. és Herzog F. műépítészek (MNL TML MVI)
