CSAPAI JÁNOS

Háztörténetek a Sárközből

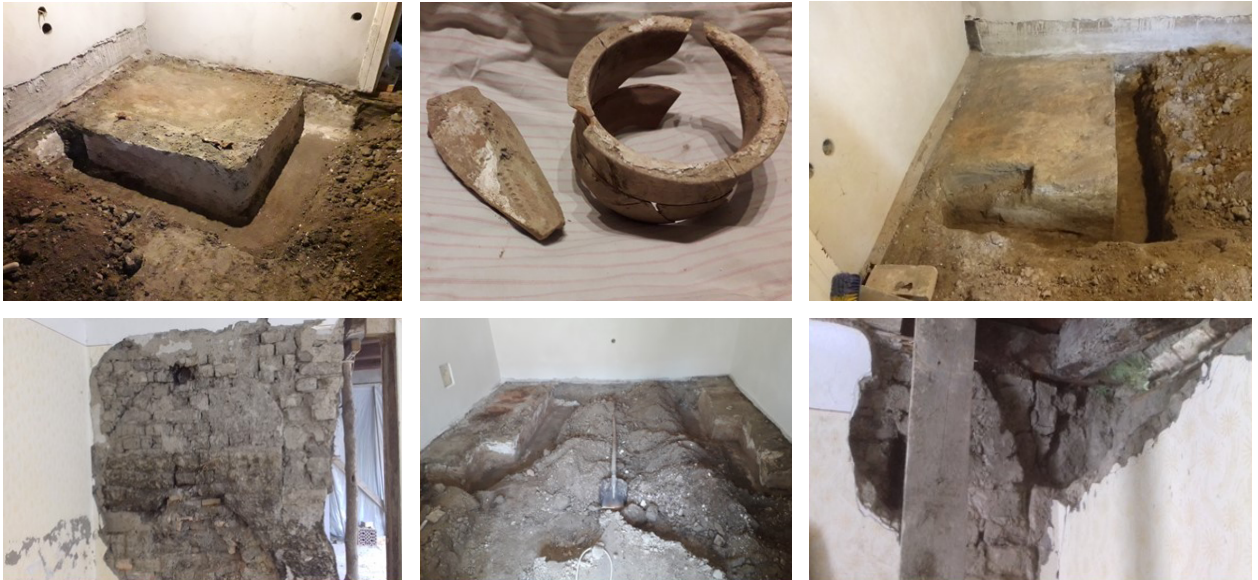
3a–f. kép. A padlóbontáskor előkerült kemence- és főzőpadkák, az előkerült bögre- és sarokelemtöredék, a tüzelőberendezésekhez tartozó szabadkémény boltozata alá ívesen rakott közfal, alatta a kemence befalazott szájnyílása, illetve a magasztás utáni korszak szabadkéményének boltozatindításához ívesen kiképzett falsarok

A hátsó helyiségben ugyancsak előkerült a már szobaként használt időszakából a kemencealapzat. Itt egy 103×168 centiméteres, vályogtégglából futóra falazott, sárral vakolt, meszelt, közepén földdel betöltött építmény látott napvilágot. Ezen a konyhai és szobai objektumokhoz képest kevesebb mészréteg volt. Mutatja ez is, hogy későbbi, és talán nem is lakták annyira a helyiséget. Ennek a padkának a közepén is kiégett, négyszögletes, 80×80 centiméteres tűztér jelentkezett. A tapasztása alatt égetett téglatörmelék volt, jobbra 18. század végi OF (Őcsény Falu) monogramos téglatöredékekkel. (Ilyen jelzésű és anyagú téglákból épült 1782–1783 folyamán a református templom. A 19. század első felében már FO jelzéssel készültek.) A helyiség döngölt padlószintje 43 centiméter mélyen volt (2. kép, 3a–f. kép).

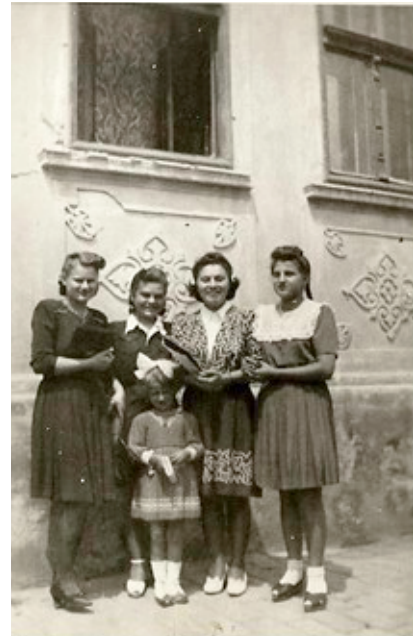
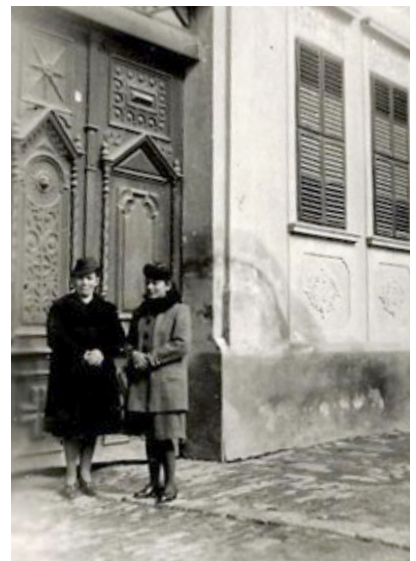
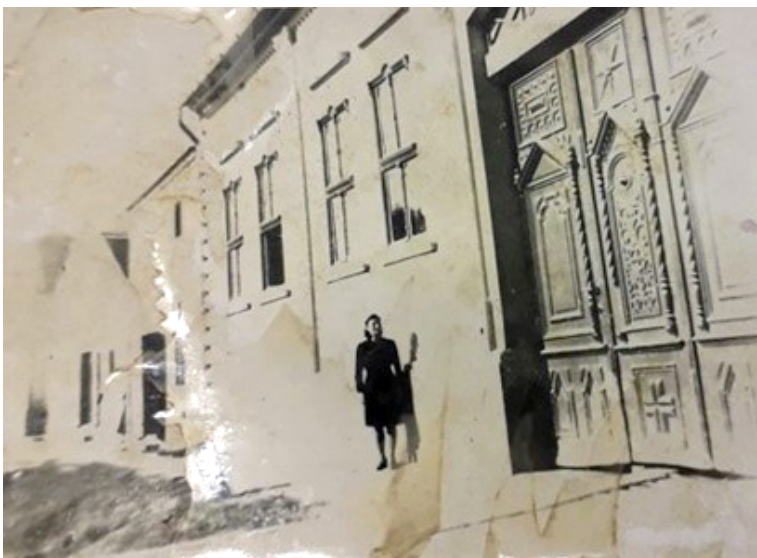
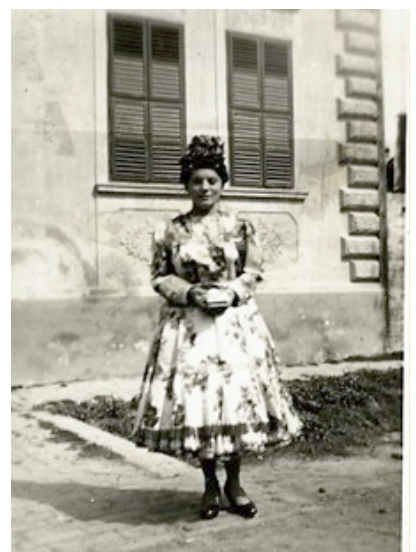
13a-e. kép. Az alsónyéki ház eredeti homlokzatának részletei az 1930-1940-es években

zat középvonalában egy-egy, tehát négy padlásszellőző lyuk, melyekbe szintén díszes épületkerámia-rácsozat került. A szellőzők sávja alatt, a pilaszterek között díszes növényi ornamentikás rátét vakolatsáv húzódott, az alatt egy párkány, mely alatt fogazott díszítés volt. A szobákat két-két ablakkal látták el, a fentebb említett gangra néző szobaablakokkal megegyezőek voltak, annyi különbséggel, hogy spalettájuk is volt. A két magtárszint kis szellőzőablakait a homlokzaton a szobai ablakokkal megegyező nagyságú, keresztosztós tokra helyezett zsalugáteres szárnyak borították, így megjelenésében úgy tűnt, mintha ott is a szobakéval megegyező nagyságú ablaknyílások lennének. Az ablakok és a bolthajtásos áthidalással megoldott kapunyílás felett is egy-egy vakolt szemöldökpárkány volt, alattuk keretbe foglalt, díszes növényi ornamentikás vakolatrátéttel. Az ablakok keretezése lefutott az alsó ablakpárkányokig. Azok alatt, szintén a lábazatig tartó keretben növényi ornamentikás vakolatrátét díszítés volt, a keretezés sarkaiban apróbb mintákkal. A gerendavázis, dupla deszkaborítású kétszárnyú kaput, mely egyharmad-kétharmad részben nyílik, szintén gazdag díszítéssel látták el. Vízszíntesen is és függőlegesen is három részre tagolódott a díszítése. Alsó három részét két-két profilécekkal keretezett, bennük felül csúcsos rátétdeszkből képezett díszítéssel látták el. Középső mezőiket spirálosra esztergált, lábazati résszel és korinthoszi oszlopfős fejezettel ellátott baluszterekkel keretezték, melyek timpanonmintájú rátétdíszeket tartottak. A két oldalsó kapumezőben díszes deszkarátéttel, a középső mezőben növényi ornamentikára kifűrészelt deszkarátéttel, felette napkorongban lévő orozslánfejjel. A felettük lévő három mező is díszesen fűrészelt deszkarátéteket és esztergált díszeket viselt. A kapu feletti bolthajtásos részben díszes osztású, színes üvegekkel üvegezett felülvilágítót helyeztek el. Az épület – néhány udvari toldalék-épület létesítését leszámítva – az 1960-as évekig szinte változatlan állapotában maradt. Még a 20. század elején az udvaron, a magtár előtt, annak szélességében a szomszéd ház ereszmagasságából egy korcolt lemezfedéses fészert építettek, mely alatt a vetőgépet és egyéb gazdasági felszereléseket, a féderes vásározó kocsit és a mindennapos használatú parasztkocsit tárolták. Ennek folytatásaként a szomszéd épülettel párhuzamosan nyeregterős baromfi- és disznóólat építettek. Később a fészert egy részét is disznóóllá alakították. Valamikor a század első felében szüntették meg a lóistálló kétszárnyú kapuját is, mely helyett befalazva a kapunyílást, egy normál méretű ajtót helyeztek be. Ennek a kétszárnyú ajtónak praktikus célja volt. A felette levő tetőrészen helyezkedett el a bádogfedésű, deszkavázis felnyitható szénabedobó. Így szénahordáskor nem kellett az udvaron végig tolatni a lovakkal, hanem egyenesen be lehetett állni a megrakott kocsival. A nyitott istállókapun a lovak bementek, beköthették őket, a kocsi pedig pont ott állt meg, ahonnan a padlásra rakodni kellett róla (12. kép, 13a–e. kép).

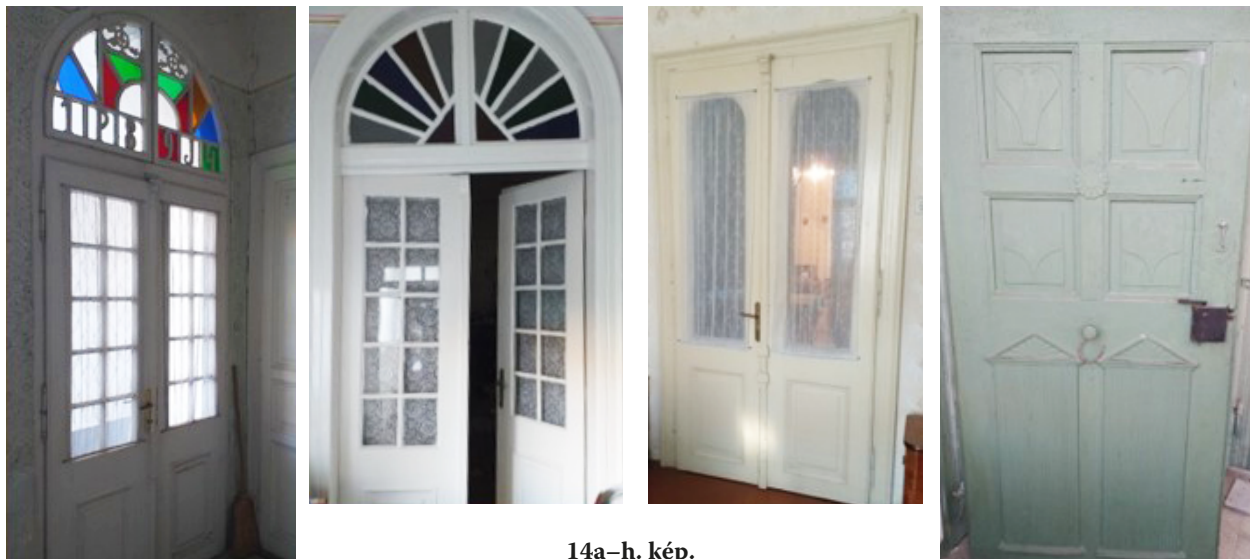
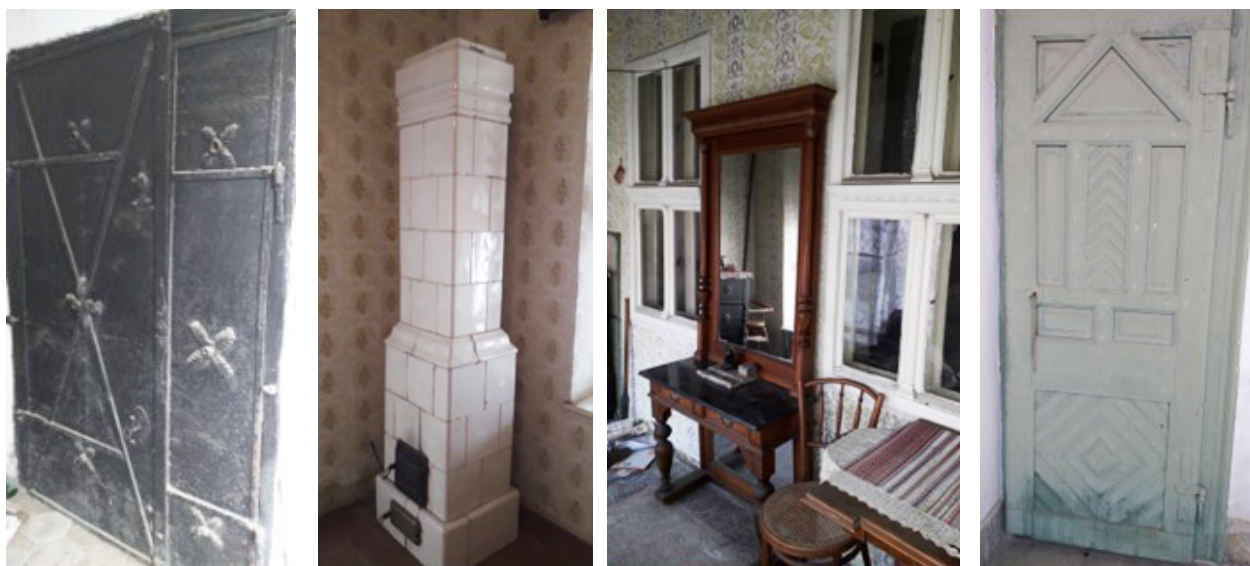
14a–h. kép.
A ház eredeti nyílászárói és cserépkályhája

zetméternyi maradt. Ezek hegyes téglák, négyzetbe összerakva, közéjük egy négyszögletes téglá illik, így virágmotívumot formálnak. A korábbi kéményalját kétharmad-egyharmad arányban fürdőszobává, illetve spájzzá alakították. A melegvizet fatüzelésű bojler biztosította. A helyiségeket cementlappal burkolták, a fürdőt és a konyha falait csempézték. Ebben az évben szüntették meg a padlás hátsó feljáratát is, amely a konyha és a kamra előtt akkor még eredeti állapotában meglévő nyitott, lécmellvédes gangról nyílt. A gangrészen a szelemengerendát és az ívesen falazott ereszt kétoldalt fél, középen egy hengeres, nyolcszögletű lábazon álló, fejezetes oszlop tartotta. A kamra harmadát keresztben lefalazták, a konyha felőli sarokba kéményt építettek. Az újonnan, füstölőnek kialakított helyiségbe a bejáratot a korábbi padlásfeljáró díszes, dupla deszkaborítása ajtaja biztosította. Korábban a szabadkéményben füstöltek. Néhány évvel később – mivel a konyha kicsinek bizonyult, hiszen felére csökkent a korábbi szabadkéményeshez képest – a konyhát megnagyobbították. A nyitott gang felőli falát kibontották és befalazták a nyitott gangot, így megduplázták a helyiség területét. Az udvar felől hármast ablakot helyeztek el, a korábbi konyhaajtót pedig a színljából felvezető lépcső felé fordították. Ez egy üvegezett belső és egy díszesen faragott, dupla deszkaborításos külső szárnyból áll (14a–h. kép).

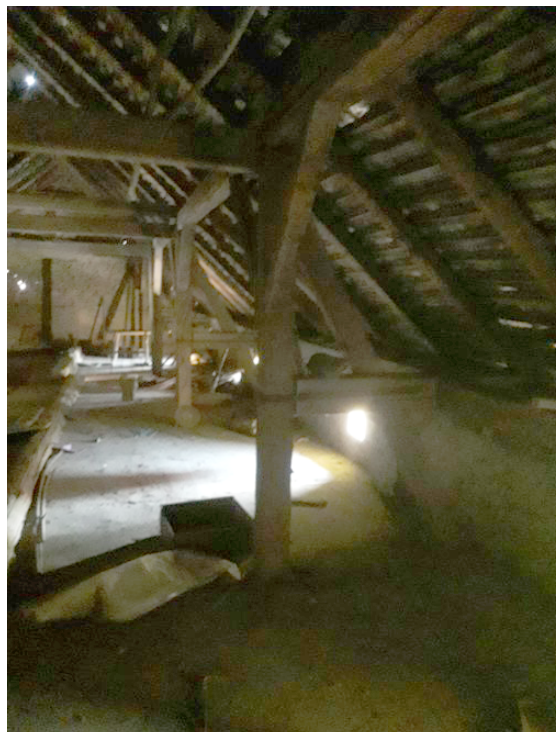
15. kép. A ház utcafronti magasított padlásának tetőszerkezete

A homlokzat 1975-ös felújításakor a vakolatdíszeket levették, a pilaszterek maradtak meg egy sima vakolt függőleges sávként és az armírozásokat is egységes sávvá vakolták össze. A kaput is megfosztották az akkor már hiányos díszektől, farostlemezborítással látták el, azonban függőleges deszkákkal a kapu hármastagolását meghagyták. A felülvilágító üvegeit fehér tejüvegre cserélték. A szobák ablakainak helyére egy-egy faredőnyös hármastagolós ablak került. A magtárszellőzőkön lévő zsalugáteres kereteket is eltávolították a homlokzatról. A két-két szellőzőbe vaskeretes, tejüveggel üvegezett ablak került. Ekkor cserélték a szobák előtt végigfutó gang négy darab eredeti, egységes apró függőleges téglalapokra osztott ablakszárnyait is gerébtokos, az eredetihez képest minimális osztású ablakokra. A már az 1960-as évek első felében válaszfallal kettéosztott gang első felébe az eredeti ablakok helyére a kibontott utcai ablakok közül építettek be kettőt, leszűkítve ezt a két udvar felőli ablaknyílást. Ugyancsak 1975-ben alakították át a pincelejárót. Eredetileg a pincésíp felső része a szoba padlójából kiemelkedett. Ide az építéskor egy speciálisan ennek eltakarására szolgáló díszes szekrényt készítettek. A szekrény alját a pincésíp dőlésszögéhez alakították ki. Ez a kisebbik tálalószekrény, melyet fentebb említettem. Nem egyedi az ilyen funkcióra kialakított szekrény, múzeumunk néprajzi gyűjteményében is található Decsről ilyen darab. Ugyancsak az 1970-es évek első felében elbontották a szomszéd épülettel párhuzamos disznó- és baromfiólakat és a lemeztető fészert egy részét. A baromfió helyett az udvarra merőlegesen egy lapos, betontető, kétrészes baromfiólakat építettek, előtte drótkerítéses baromfiúdvarral. Ezzel egyidőben újraflaszterolták az udvart. A kapualjat lebetonozták, felváltva ezzel az eredeti téglázását, mely a falak mellett és a közepén lapjára, a két keréknyom vonalában élére rakott téglával volt burkolva. A négy pár ló és két csikó számára épült lóistállót, meghagyva a betonjászolt, átalakították a háztáji disznóhízlalás céljaira, nyárfadeszkákkal elkerített fakkokat alakították ki. Ekkor nyitották össze a korábbi polyvász fészert is az istállóval, mely a lóistálló és az azt megelőző tehénistálló sarkában volt. A polyváson keresztül a ló és tehénistálló között a takarmányozás miatt átjárás is volt, ezt akkor megszüntették. A polyvász helyén is disznóól került kialakításra. Az 1980-as években önitató rendszerrel is kialakították az ólakban (15. kép).

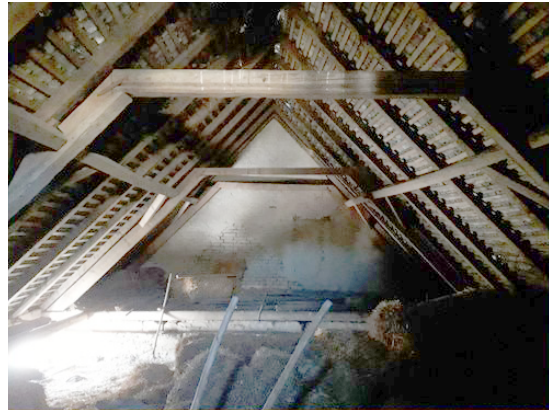
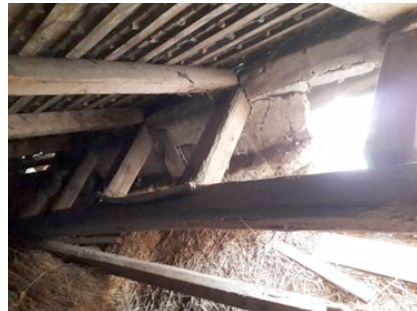
16. kép. Az istállók feletti függesztőműves tetőszerkezet

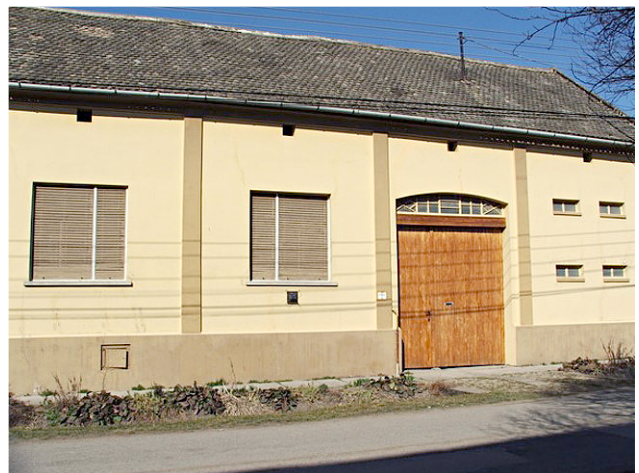
18. kép. A ház utcai homlokzata
